Warum Glas beschlägt

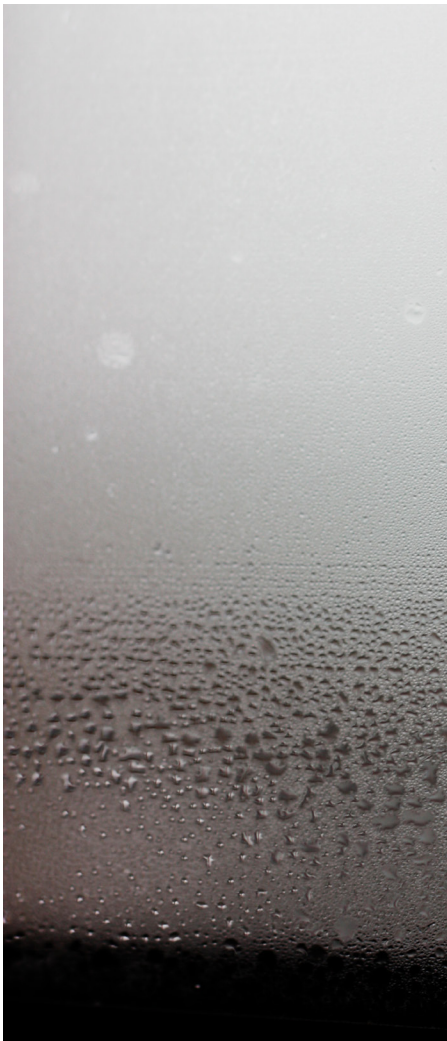
Tauwasser an der Außenscheibe

Damit Scheiben beschlagen, müssen zwei Voraussetzungen vorliegen: sie müssen kälter sein als die umgebene Außenluft, und diese Luft muss mit Feuchtigkeit gesättigt sein. Denn Luft kann nur eine bestimmte Menge an Feuchtigkeit aufnehmen, und zwar umso mehr, je wärmer sie ist. Trifft die gesättigte Luft nun auf die kalte Scheibe, kühlt sie ab und muss daher einen Teil der enthaltenen Feuchtigkeit an der Oberfläche abgeben: Das Wasser kondensiert auf der Scheibe, die Scheibe beschlägt. In Gebieten mit hoher Luftfeuchtigkeit – etwa in der Nähe von Wasserläufen – kann es in den frühen Morgenstunden passieren, dass die Luft sich schneller erwärmt als das Fensterglas. So kommt es dann zu Kondensation an der Außenscheibe. Das ist im Grunde nichts anderes als die Bildung von Tau im Gras. Betroffen sind vor allem Dachfenster: Sie kühlen in der Nacht stärker aus als vertikale Scheiben, da sie in den kalten Nachthimmel „sehen“. Aber wieso ist das bei dem „alten“ Isolierglas nicht passiert? Die Antwort ist einfach: Das alte Glas hatte eine deutlich schlechtere Wärmedämmung, daher ging viel mehr Wärme aus dem beheizten Innenraum verloren. Die Außenscheibe wurde also „mitbeheizt“ – auf Kosten des Wohnkomforts und der Heizrechnung. Bei Wärmedämm-Isoliergläsern passiert das so nicht mehr: Die Isolierung zwischen Innen- und Außenscheibe funktioniert, die Heizwärme bleibt im Raum – und die Außenscheibe bleibt kalt. So kann sich vorübergehend Tauwasser bilden, wie links beschrieben.

Tauwasser an der Außenscheibe kann sich vorübergehend bilden – meist bei hoher Luftfeuchtigkeit am Morgen. Diese Erscheinung ist kein Mangel! Sie zeigt die sehr hohe Wärmedämmung des Glases und ist daher eher ein besonderes Qualitätsmerkmal.
